## BULLETIN D'AVIS DE SÉCURITÉ - FSN

DATE : 3 avril 2009  
SUJET : Toile Combi BHM/Medi-Man – Défaillance possible des coutures  
FAMILLE DE PRODUITS : Toile  
NUMÉRO DU DOCUMENT : FSN10/2009/ca  
DISTRIBUTION : Tous les utilisateurs

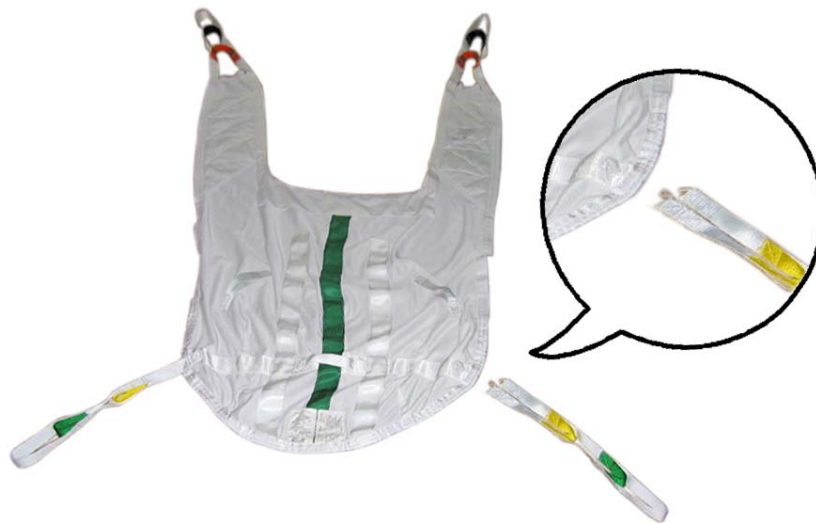
Ce bulletin se rapporte à la défaillance prématurée de la couture située à la jonction d'une courroie du niveau des épaules à la partie principale de la toile. Cette défaillance peut être détectée lors d'une inspection de routine et n'est pas soudaine, mais graduelle. Il est donc hautement improbable qu'une toile ayant été soigneusement inspectée avant l'exécution d'un transfert, et considérée comme adéquate pour l'utilisation, puisse s'avérer faire défaut pendant un transfert.

*Figure 1 : Défaillance prématurée de la couture*

Une couture défaillante qui n'aurait pas été détectée peut éventuellement conduire au détachement de la courroie du niveau des épaules et causer la chute du patient. Cela pourrait causer des blessures corporelles sérieuses au patient ainsi qu'à l'aide-soignant.

3. Inspectez vos toiles et évaluez si elles sont adéquates pour être utilisées en suivant les recommandations des *Directives d'entretien des toiles* (001.03685) initialement fournies avec votre toile. Observez attentivement la jonction de la courroie du niveau des épaules à la partie principale de la toile afin d'y déceler la présence d'un fil rompu (voir la figure 2). Si vous constatez un bris de ce genre sur votre toile, placez-la immédiatement hors service et mettez-la au rebut. Si au contraire, l'inspection ne révèle aucune détérioration d'une couture, la toile est sans danger et peut être remise en service.

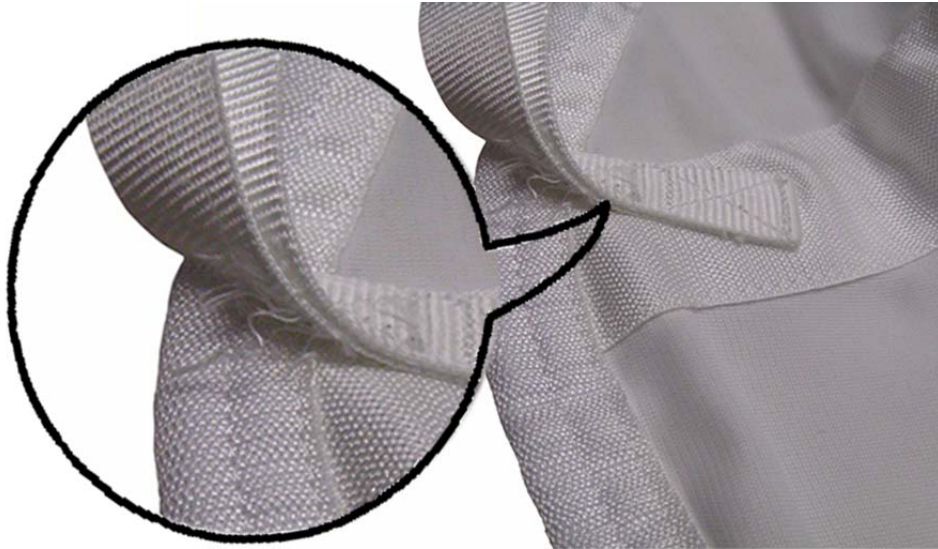
*Figure 2 : Exemple d'un fil rompu partiellement*

4. Respectez les indications de la section « Directives générales d'entretien » des *Directives d'entretien des toiles*, à savoir la consigne « une toile de transfert doit obligatoirement être inspectée avant chaque utilisation ».
