## BULLETIN D'AVIS DE SÉCURITÉ - FSN

DATE : 3 avril 2009  
SUJET : Toile Combi BHM/Medi-Man – Défaillance possible des coutures  
FAMILLE DE PRODUITS : Toile  
NUMÉRO DU DOCUMENT : FSN10/2009/ca  
DISTRIBUTION : Tous les utilisateurs

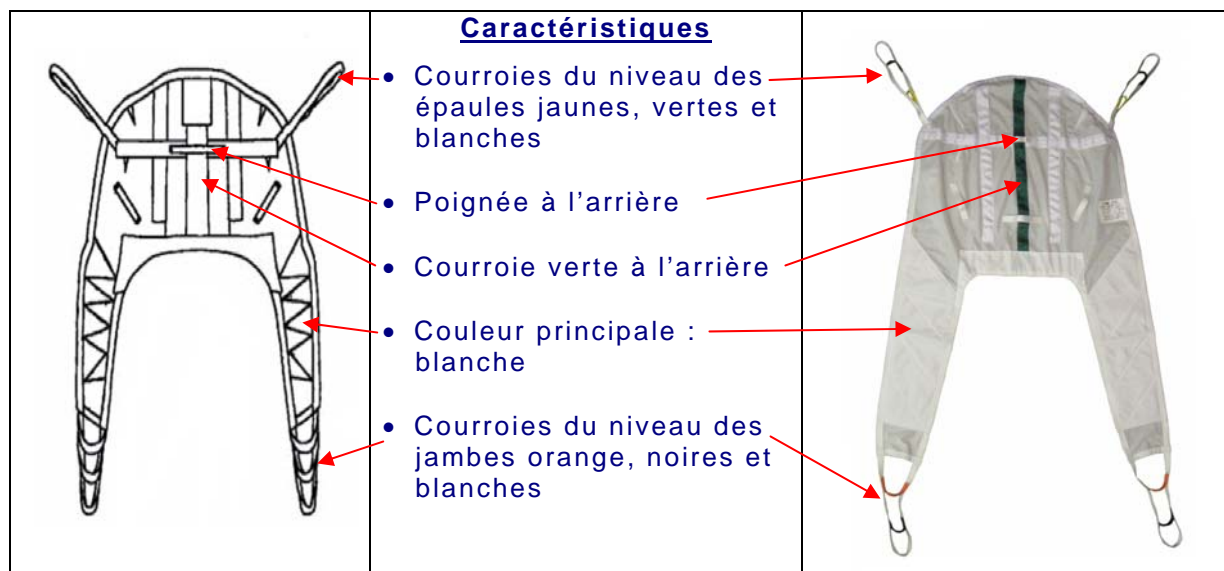
Les toiles Combi peuvent visuellement être identifiées par les caractéristiques suivantes :

Ces toiles ont été étiquetées sous la marque BHM ou Medi-Man.
